RAPPORT D'ENQUÊTE FERROVIAIRE
R03W0169

DÉRAILLEMENT

DU TRAIN DE MARCHANDISES NUMÉRO 202-16
EXPLOITÉ PAR LE CHEMIN DE FER CANADIEN PACIFIQUE
AU POINT MILLIAIRE 86,5
DE LA SUBDIVISION KAMINISTIQUIA
À CARLSTADT (ONTARIO)
LE 19 OCTOBRE 2003

Rapport numéro R03W0169

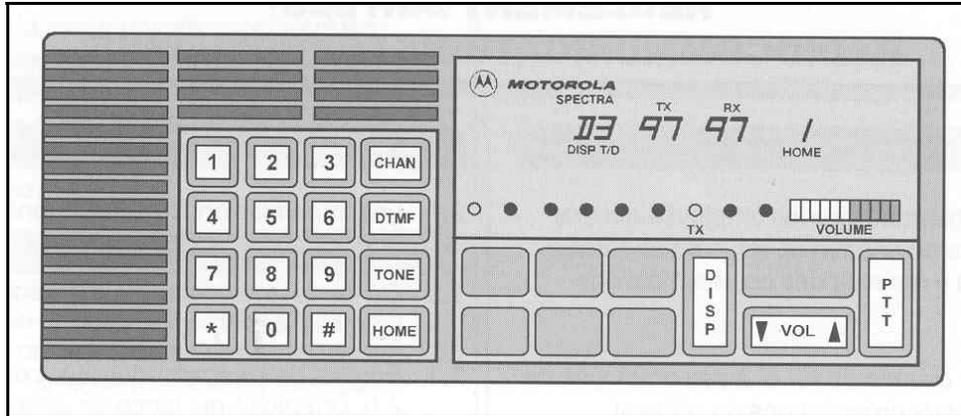
Figure 1. Radio Spectra de Motorola

On utilise le clavier de la radio Spectra de Motorola de la même façon que le clavier à boutons-poussoirs d'un téléphone. Au cours de l'enquête, plusieurs employés du CFCP ont fait savoir qu'il arrivait à l'occasion qu'on sélectionne un canal incorrect quand on utilise une radio de ce type.

La position de la radio dans la cabine de la locomotive en cause dans l'accident, en l'occurrence une locomotive de type GE AC4400CW, a vraisemblablement contribué à l'erreur de sélection du canal radio. La radio est placée au-dessus de la fenêtre avant, à gauche du siège du mécanicien, c'est-à-dire la position standard à bord des locomotives GE. Les essais du BST ont démontré que, dans les locomotives GE ayant une cabine aménagée de cette façon, la radio n'est pas à portée de la main pour une personne de taille moyenne qui prend place dans le siège du mécanicien. Cette personne serait obligée de tendre le bras gauche sur une distance d'environ 6 pouces, ou le bras droit sur une distance de 12 pouces, pour atteindre la radio. En comparaison, la même personne qui prendrait place dans une locomotive GM SD-40-2 ou SD-90 MAC, lesquelles font aussi partie du matériel de traction du CFCP, accéderait facilement aux boutons de la radio installée dans ces locomotives. Bien que les mécaniciens ne soient pas retenus à leurs sièges, le fait d'avoir à tendre le bras pour accéder aux boutons de la radio fait augmenter la probabilité d'erreur lorsqu'il s'agit de sélectionner le canal de la radio.

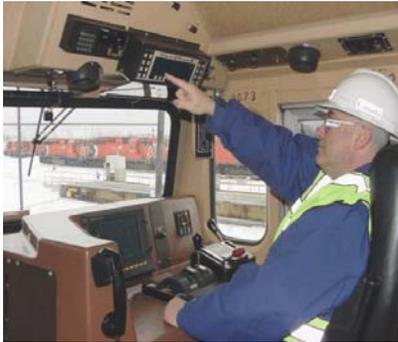
Photo 1. GE AC4400CW

Dans la cabine de la GE AC4400CW, une personne de taille moyenne qui prend place dans le siège devrait tendre la main gauche sur une distance d'environ 6 pouces, ou tendre la main droite sur une distance d'environ 12 pouces, pour atteindre la radio de la locomotive. En comparaison, comme la radio de la GM SD-90 MAC est placée à droite du siège du mécanicien (au-dessus de la fenêtre) et comme celle de la GM SD-40-2 est incorporée au pupitre de commande standard (à gauche du siège du mécanicien), ces radios sont plus faciles d'accès que celle de la locomotive GE. Voici des photographies illustrant la position de chaque poste de radio et la mesure dans laquelle on peut le rejoindre en tendant la main droite.
